**MEMORIA DESCRIPTIVA DE LOS TRABAJOS  
REPARACIÓN DE TECHO  
ALCANCES**

**RESIDENCIA UNIVERSITARIA OLAVARRIA  
UNIVERSIDAD NACIONAL DEL CENTRO  
DE LA PROVINCIA DE BUENOS AIRES**

**25 de febrero de 2025**

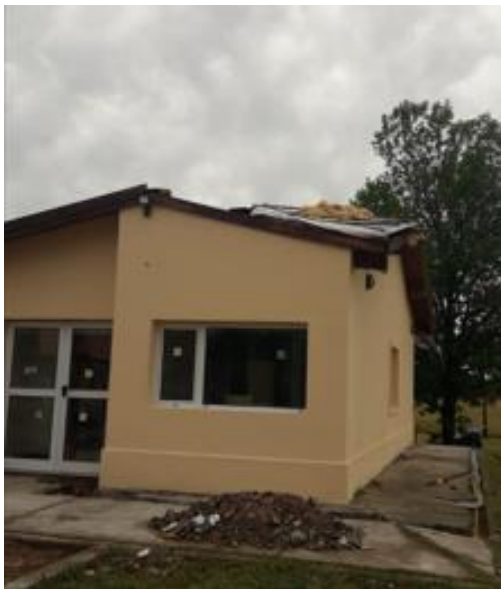
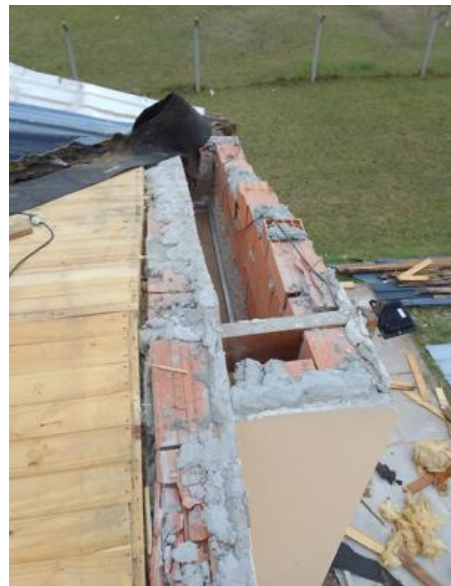
### 2.1 Retiro de chapas afectadas

La presente memoria tiene como objeto describir los trabajos adicionales en la reparación del techo de chapa afectado por las condiciones climáticas del domingo 22 de febrero de 2025 y realizados en la Residencia Universitaria de la Ciudad de Olavarría.

Se realizó el retiro de las chapas del sector del techo afectado y el resto de material de aislación que se encontraba dañado. Retiro de las dos canaletas también dañadas.
